Progetto: **SCUOLA ELEMENTARE “A.SERENA” DI CAONADA**
Via Crociera, n° 9 – Foglio 48 m. n. 429

VERIFICHE TECNICHE LIVELLI DI SICUREZZA SISMICA
E PROGETTAZIONE PRELIMINARE INTERVENTO
ADEGUAMENTO O MIGLIORAMENTO SISMICO

Rapporto indagini sperimentali

INDAGINI SPERIMENTALI
SCUOLA PRIMARIA “A. SERENA”
VIA CROCIERA – MONTEBELLUNA (TV)

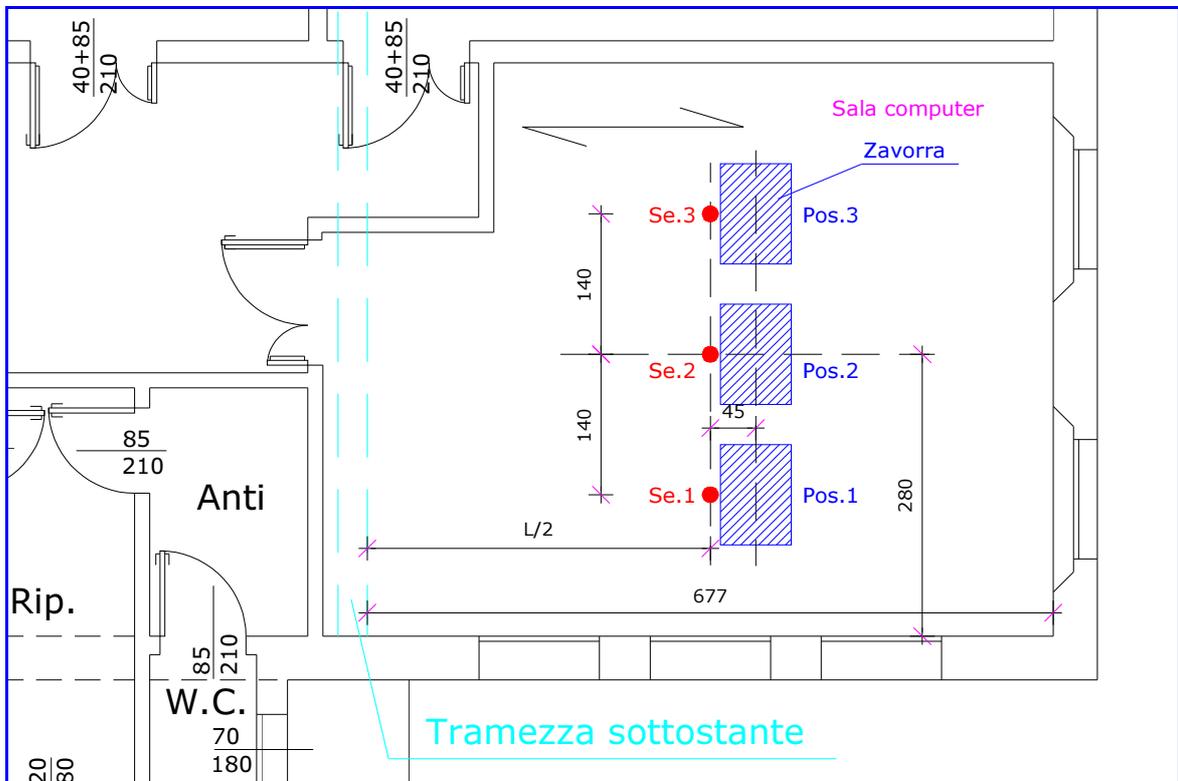
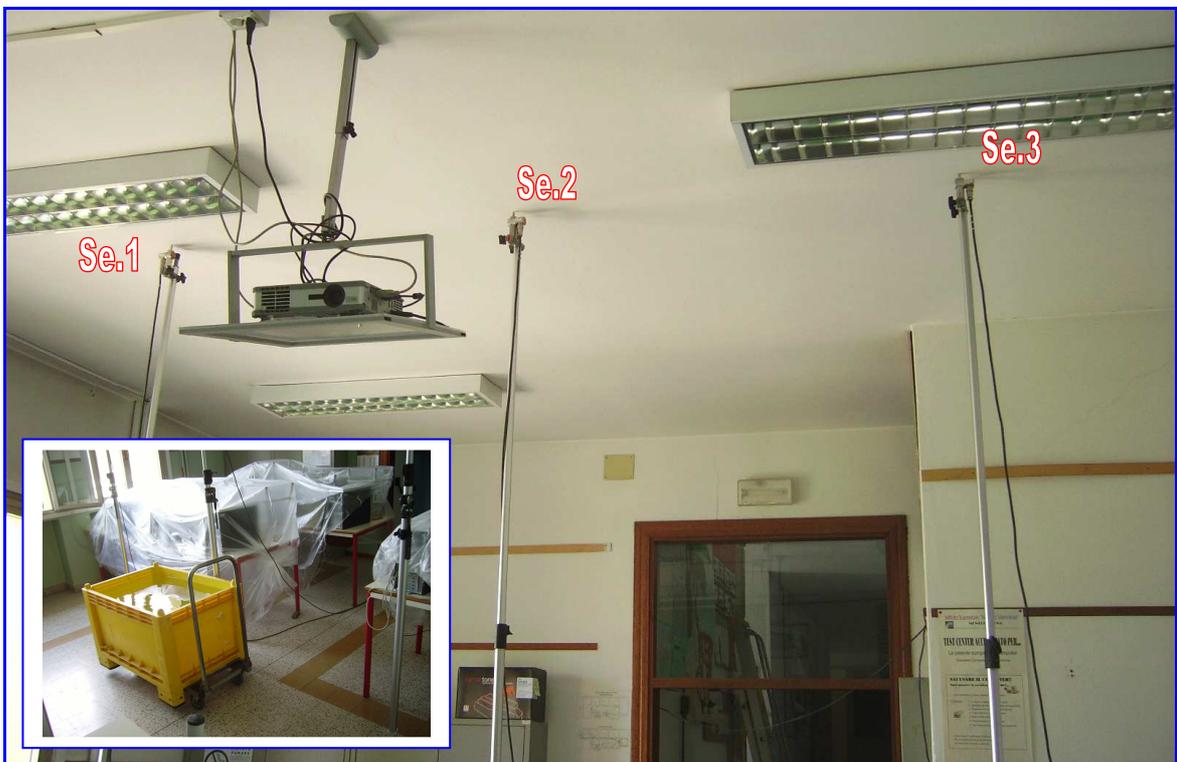
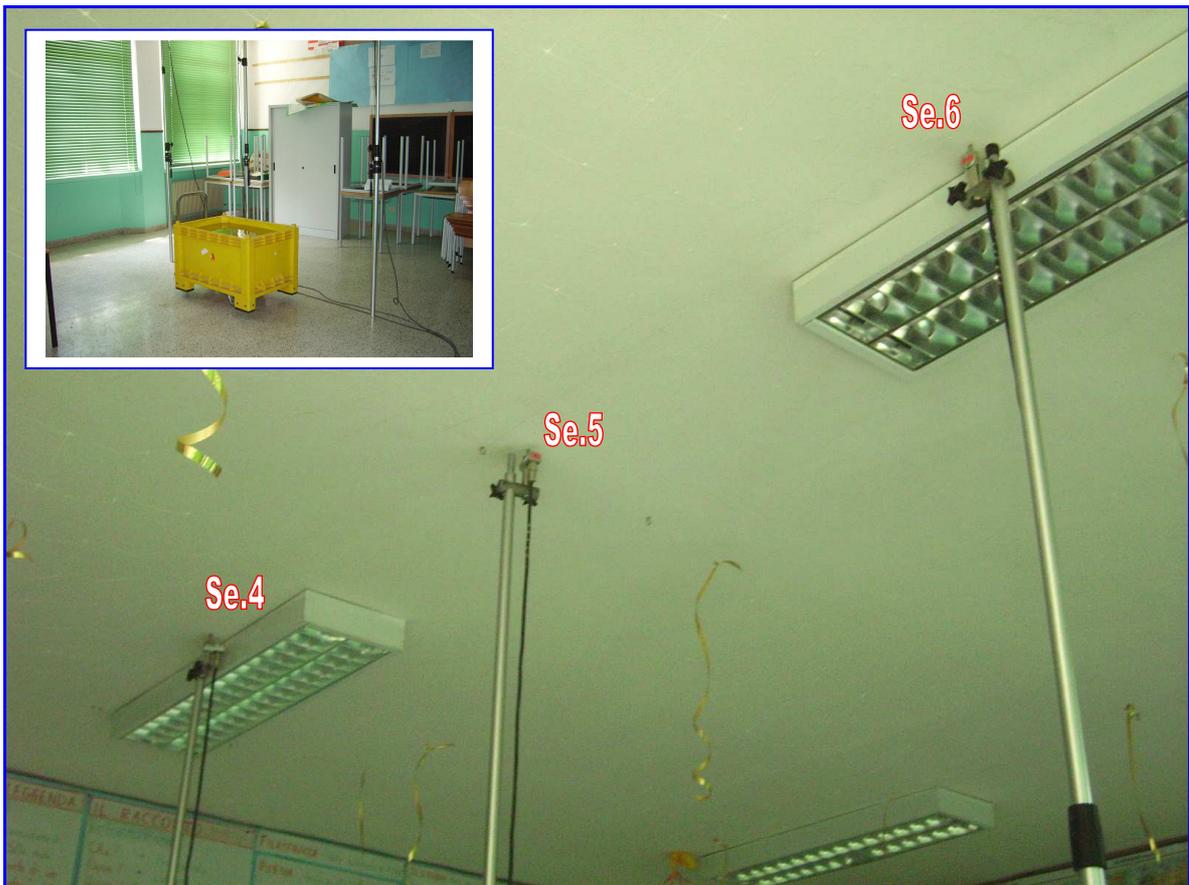
4.3 PROVA 2441A/TV – “Sala computer”

Tabella riassuntiva dei risultati	
Carico applicato	3,00 kN
Freccia massima in mezzeria (Pos. 2 – Se.5)	0,16 mm
Freccia residua allo scarico (Pos. 2 – Se.5)	0,02 mm
Residuo percentuale	12,5 %

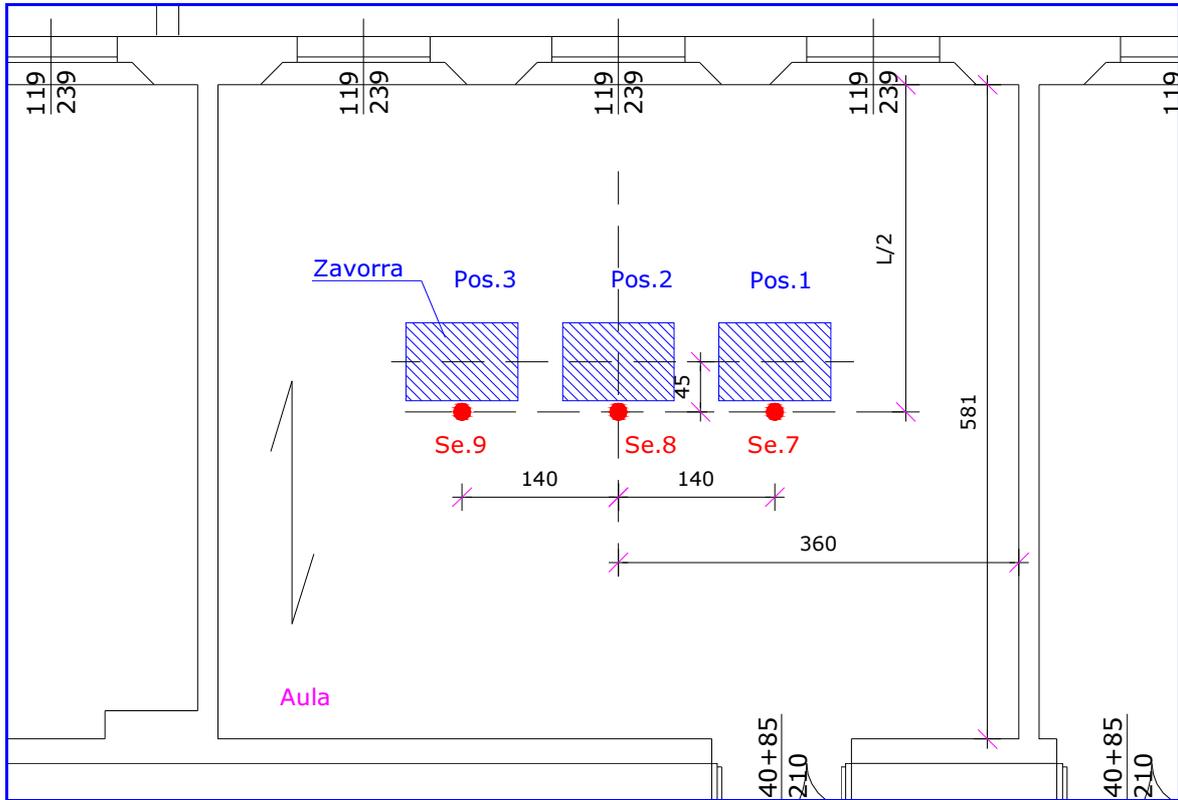
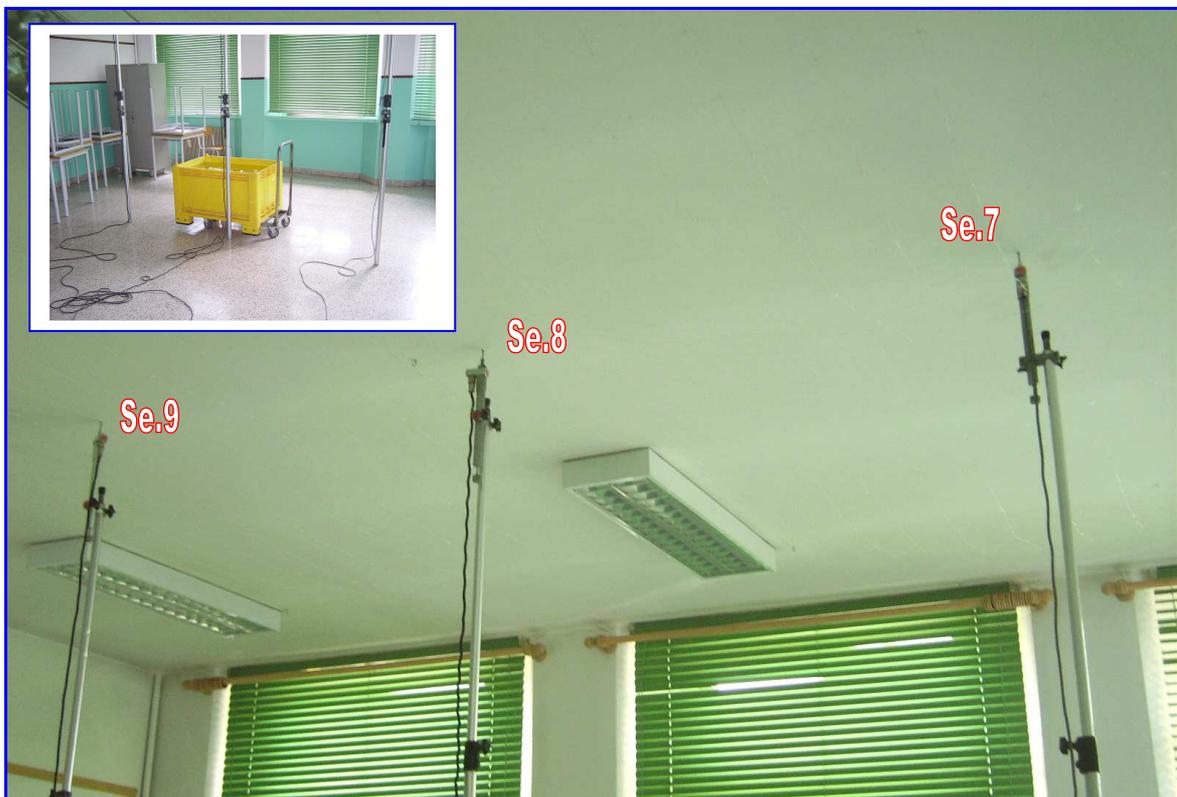
4.5 PROVA 2441C/TV – “Aula”

Tabella riassuntiva dei risultati	
Carico applicato	3,00 kN
Freccia massima in mezzeria (Pos. 2 – Se.8)	0,12 mm
Freccia residua allo scarico (Pos. 2 – Se.8)	0,01 mm
Residuo percentuale	8,3 %

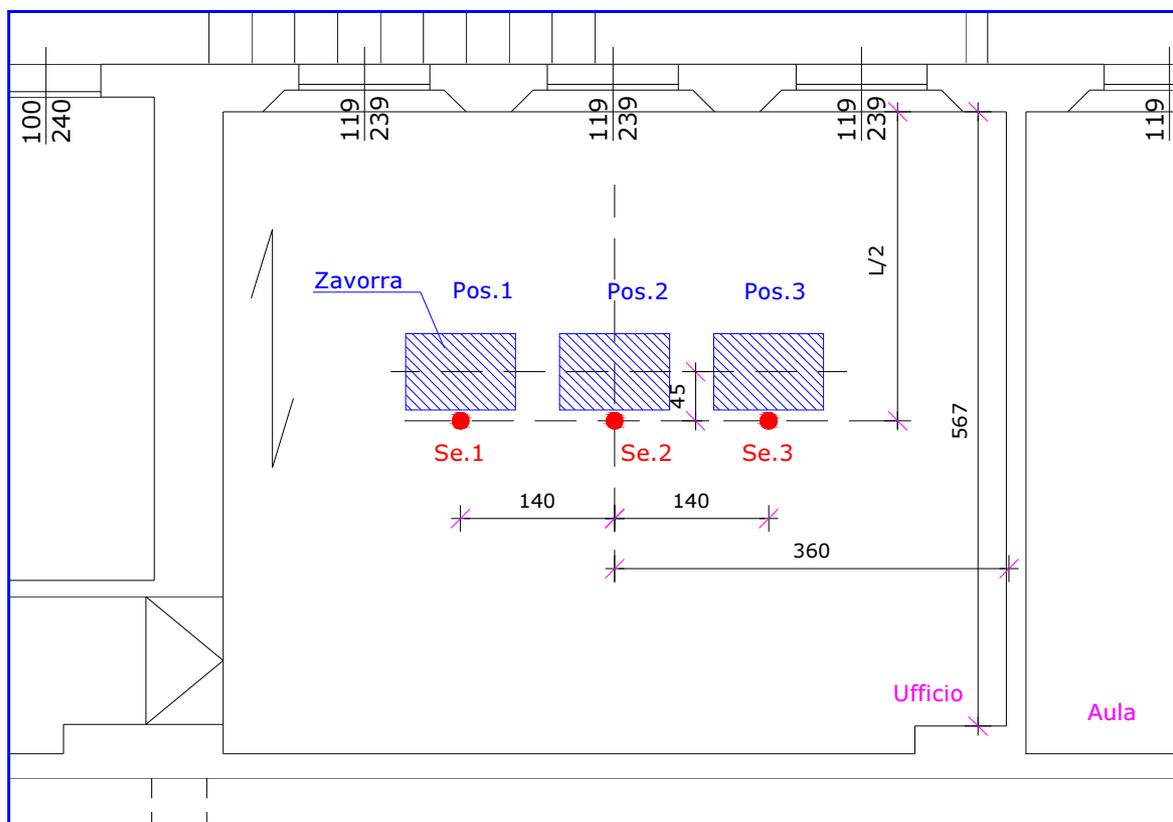
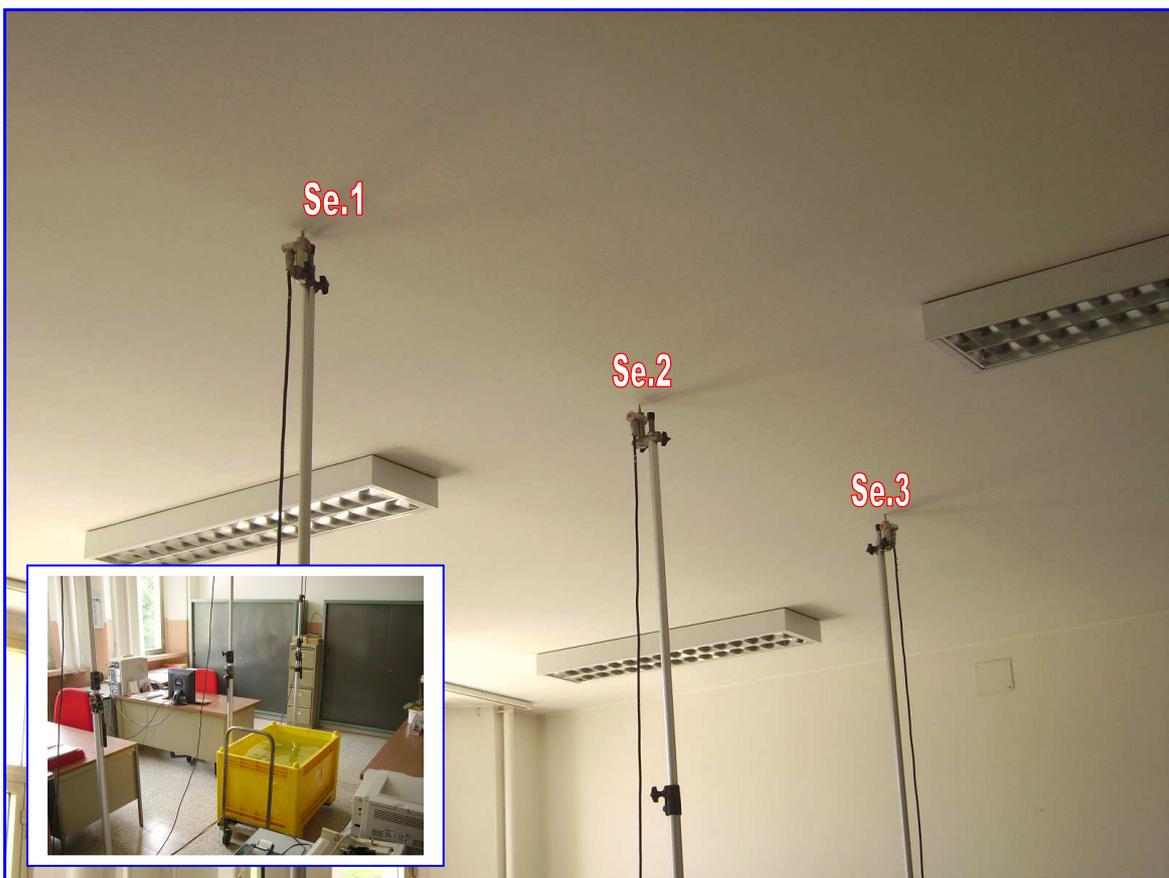
4.6 PROVA 2441D/TV – “Ufficio”

Tabella riassuntiva dei risultati	
Carico applicato	3,00 kN
Freccia massima in mezzeria (Pos. 2 – Se.2)	0,12 mm
Freccia residua allo scarico (Pos. 2 – Se.2)	0,01 mm
Residuo percentuale	8,3 %

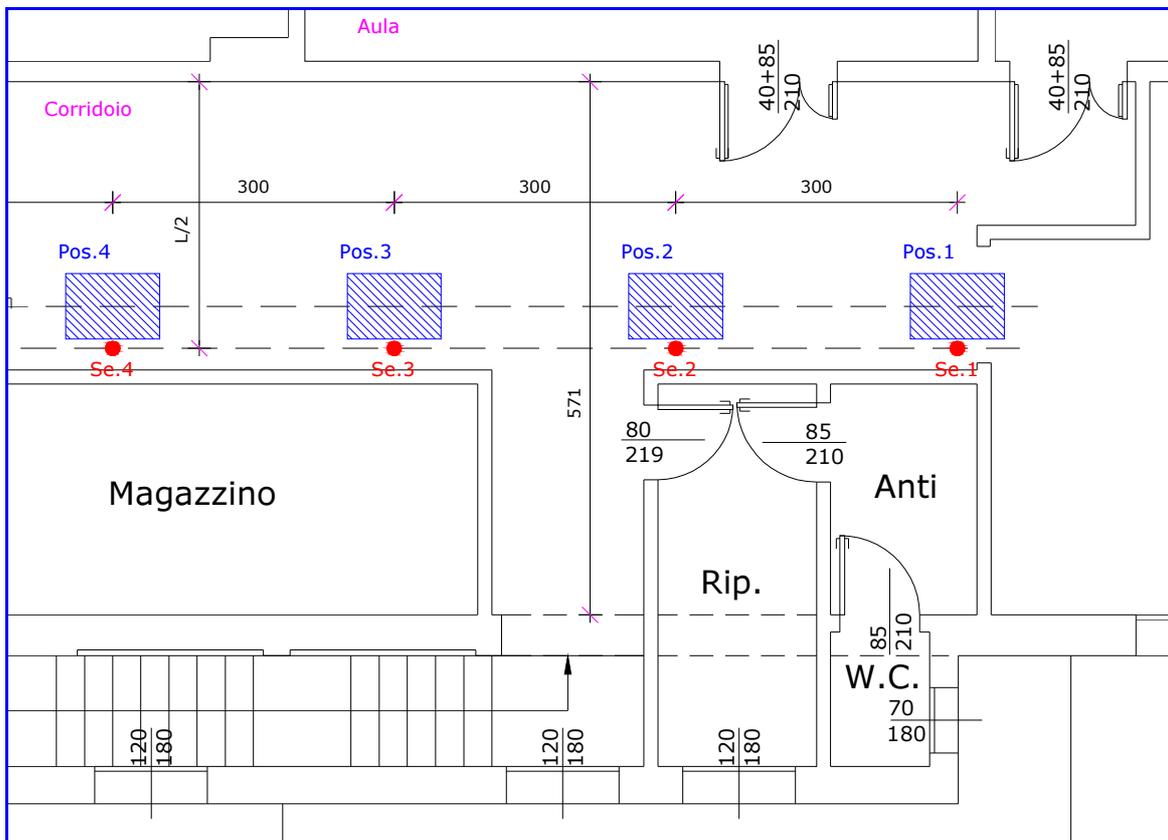
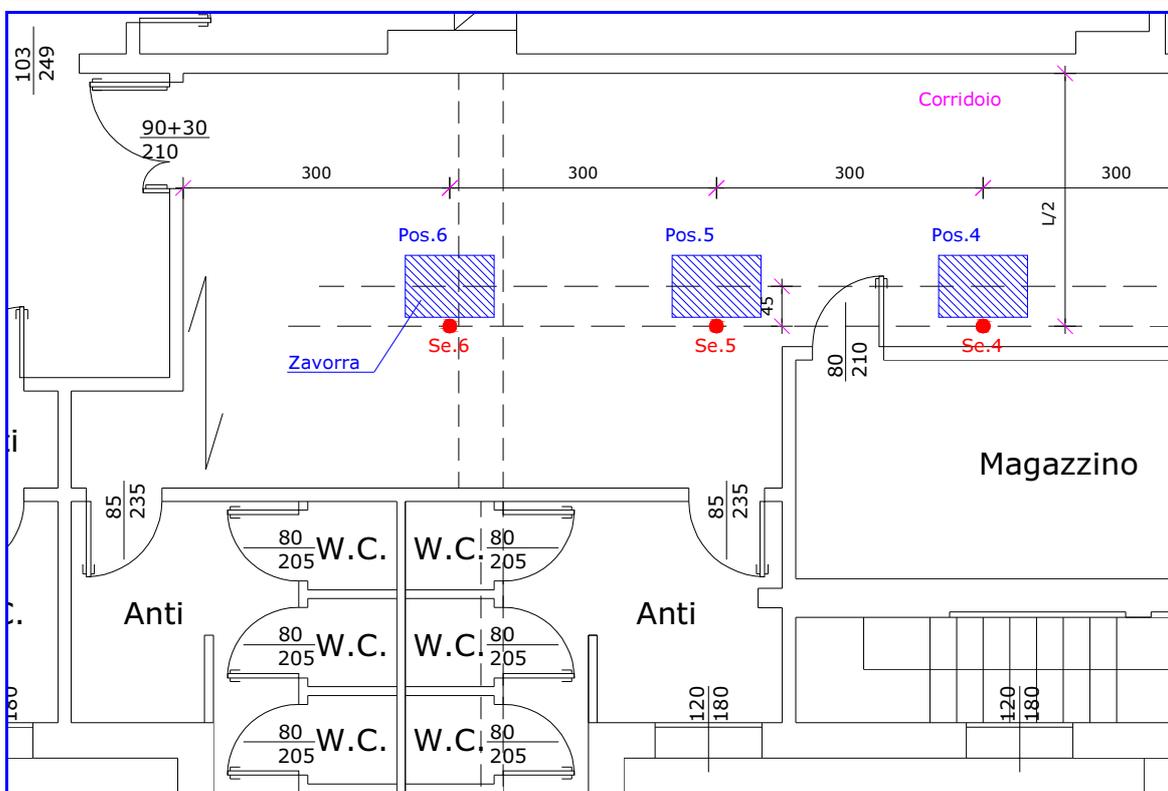
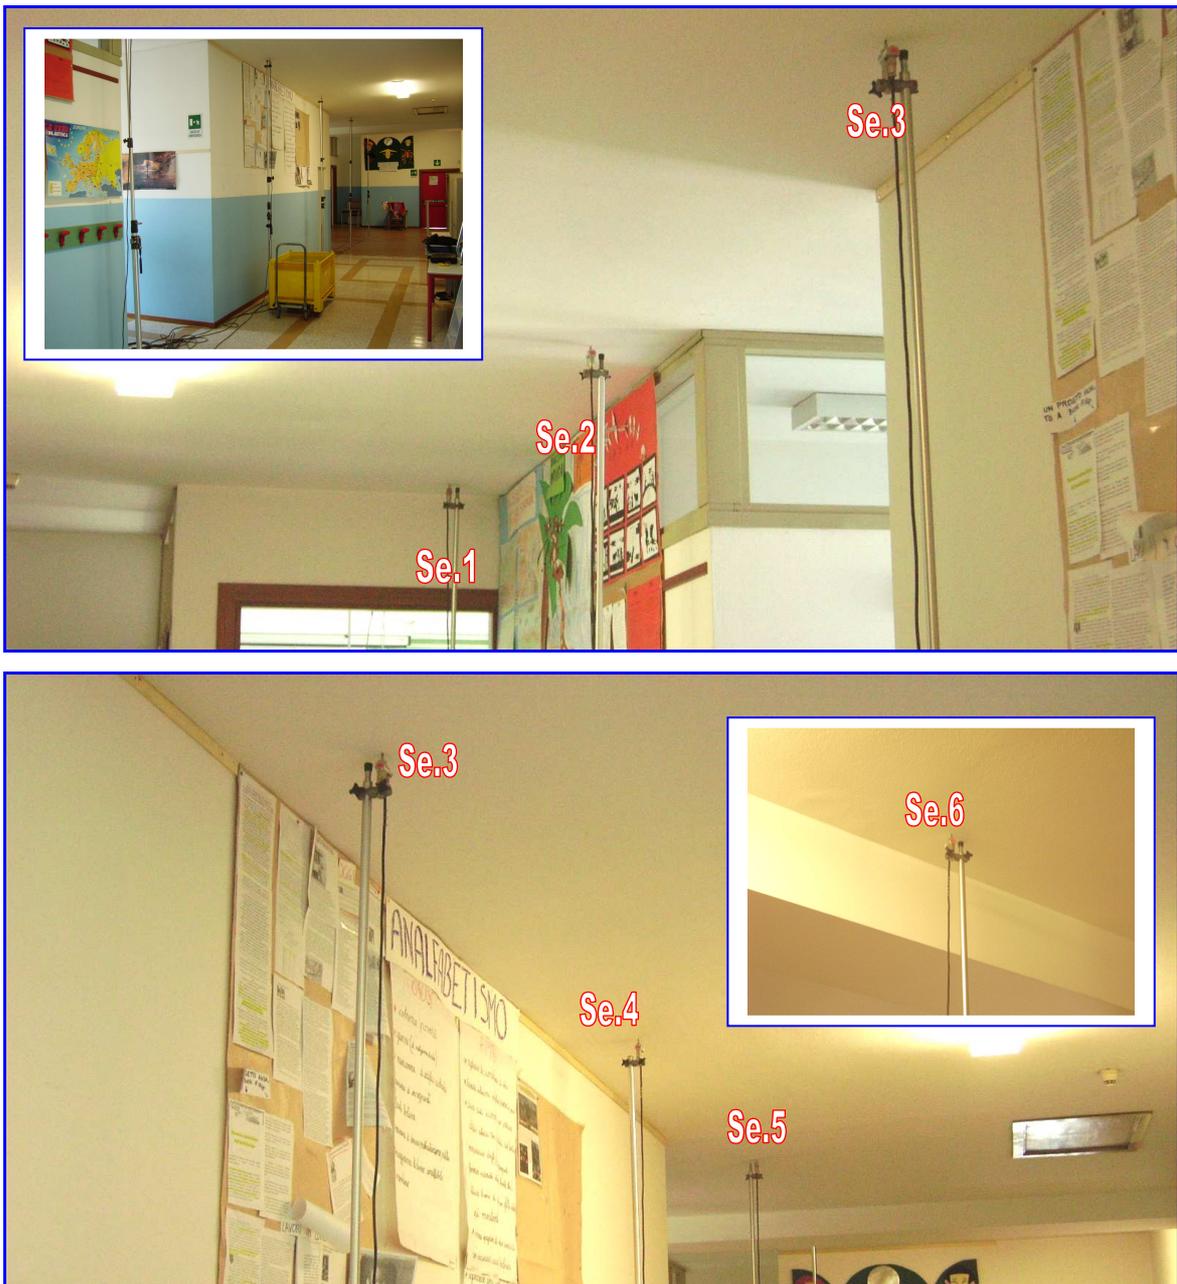
4.7 PROVA 2441E/TV – “Corridoio”

Tabella riassuntiva dei risultati	
Carico applicato	3,00 kN
Freccia massima in mezzeria (Pos. 3 – Se.3)	0,06 mm
Freccia residua allo scarico (Pos. 3 – Se.3)	0,01 mm
Residuo percentuale	16,6 %

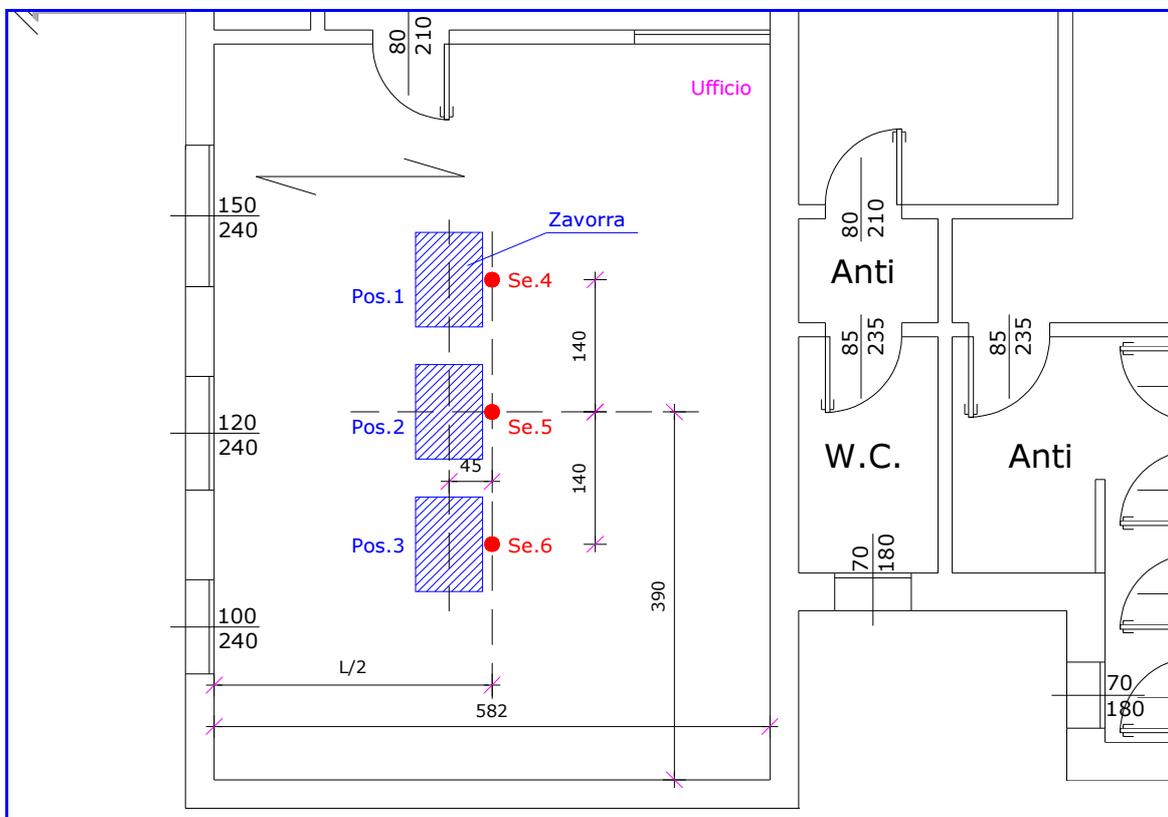
4.8 PROVA 2441F/TV – “Ufficio”

Tabella riassuntiva dei risultati	
Carico applicato	3,00 kN
Freccia massima in mezzeria (Pos. 1 – Se.4)	0,13 mm
Freccia residua allo scarico (Pos. 1 – Se.4)	0,02 mm
Residuo percentuale	15,3 %

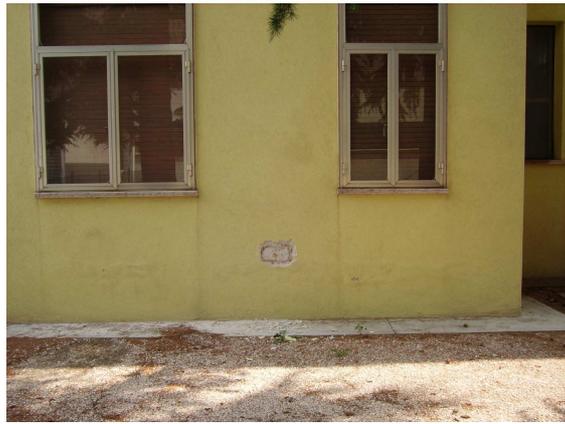
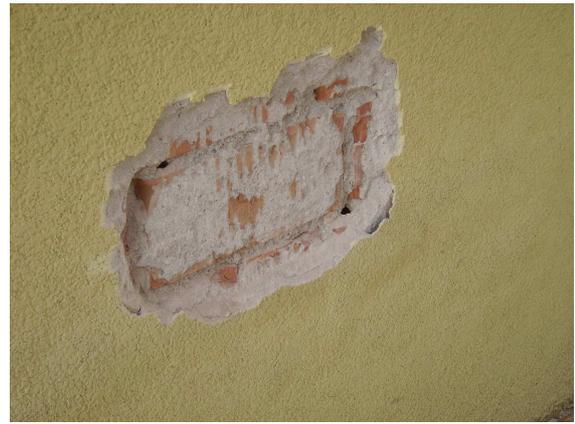
ISPEZIONE “I.1” – Piano Terra

Muratura perimetrale a due teste costituita da laterizio 12 x 25 x 12h.

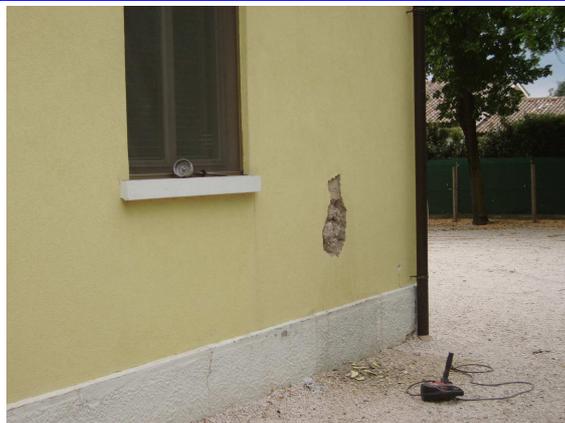
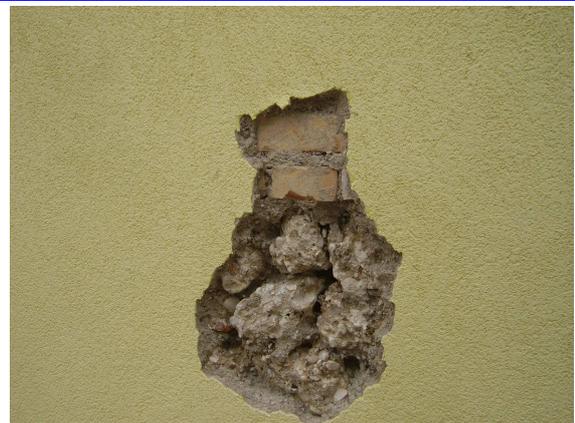
ISPEZIONE “I.2” – Piano Terra

Muratura perimetrale costituita da pietra naturale listata con mattoni pieni comuni.

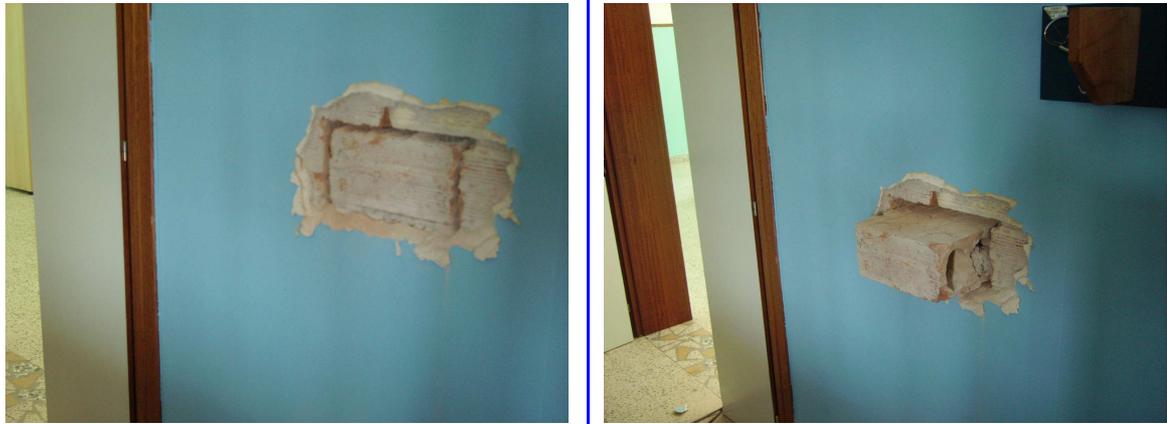
ISPEZIONE "I.3" – Piano Terra

Tramezzatura interna costituita da laterizio forato 26 x 13 x 26h.

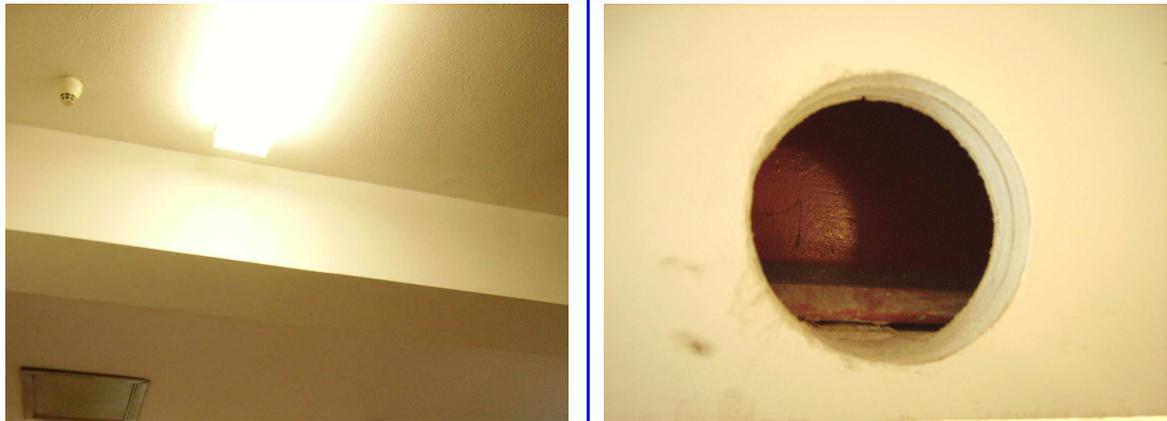
ISPEZIONE "I.4" – Piano Primo

Trave metallica HEA 160

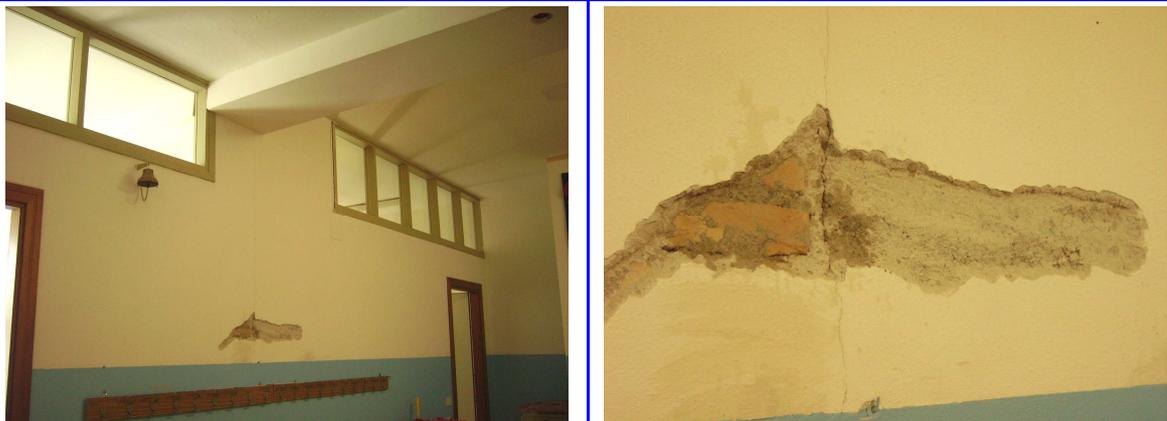
ISPEZIONE "I.5" – Piano Primo

Pilastro in c.a di larghezza pari a 100 cm

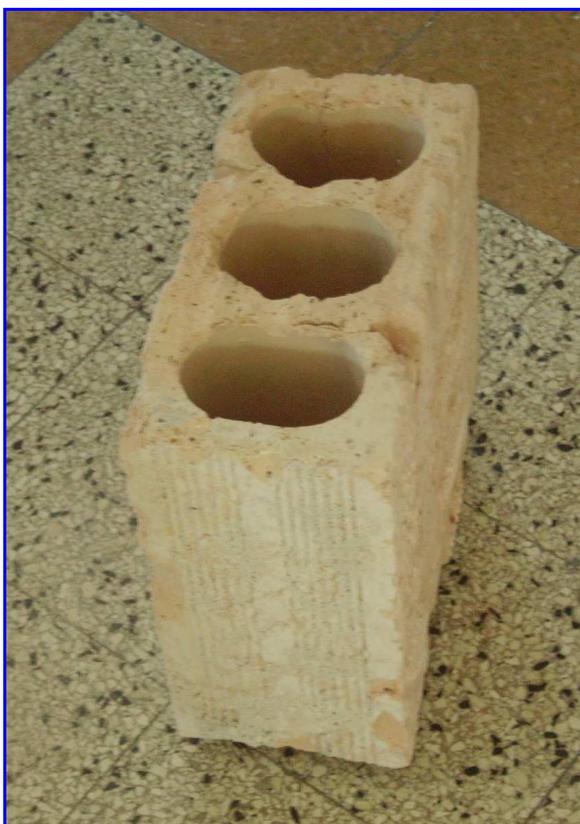
Blocco in laterizio forato

1	-	R	280 x 135 x 255	66300	431	6,5	20/07/2010
(*) R rettificato NR non rettificato perché conforme alla norma							
La prova è stata eseguita con macchina Controls C5600* matricola 08004992, certificato di taratura n. 084/2010 del 27 gennaio 2010.							
Il Direttore Lavori ha firmato l'ordine di prova <input checked="" type="checkbox"/> Sì <input type="checkbox"/> No <input type="checkbox"/>							
Osservazioni: La prova è stata effettuata su n. 1 blocchi in laterizio, rettificato dopo il prelievo. L'immagine seguente illustra la nomenclatura delle dimensioni e l'orientamento del carico.							
Lo Sperimentatore		Il Direttore del Laboratorio					
geom. Maurizio Negri		dott. Ing. Luciano G. Ceschi					
Il presente certificato non può essere riprodotto, anche parzialmente, senza l'autorizzazione scritta del Laboratorio. Autorizzato con D.M. n° 3312 del 21/05/2009 ad effettuare prove sui materiali da costruzione ai sensi dell'art. 20, legge del 05.11.1971 n° 1086
