Progetto: **SCUOLA ELEMENTARE “A.SERENA” DI CAONADA**
Via Crociera, n° 9 – Foglio 48 m. n. 429

VERIFICHE TECNICHE LIVELLI DI SICUREZZA SISMICA
E PROGETTAZIONE PRELIMINARE INTERVENTO
ADEGUAMENTO O MIGLIORAMENTO SISMICO

Rapporto indagini sperimentali

INDAGINI SPERIMENTALI
SCUOLA PRIMARIA “A. SERENA”
VIA CROCIERA – MONTEBELLUNA (TV)

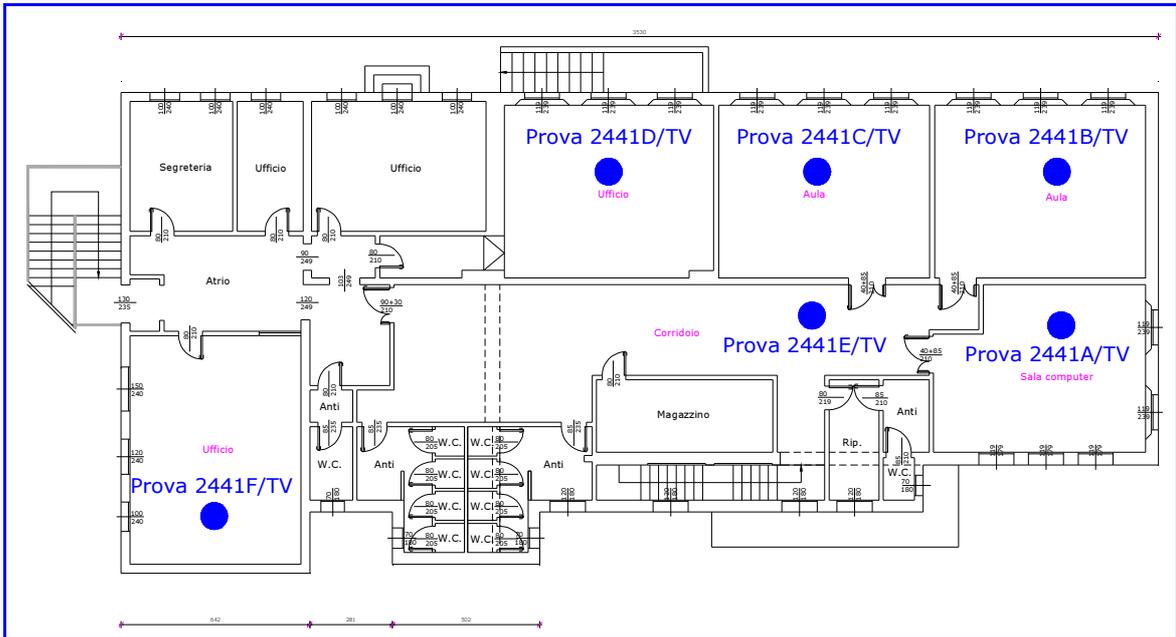
Schema ubicazione prove – Pianta Piano Primo

PROVA 2441A/TV	: locale "Sala Computer"	– luce netta 6,77 m;
PROVA 2441B/TV	: locale "Aula"	– luce netta 6,77 m;
PROVA 2441C/TV	: locale "Aula"	– luce netta 5,81 m;
PROVA 2441D/TV	: locale "Ufficio"	– luce netta 5,67 m;
PROVA 2441E/TV	: locale "Corridoio"	– luce netta 5,71 m;
PROVA 2441F/TV	: locale "Ufficio"	– luce netta 5,82 m;

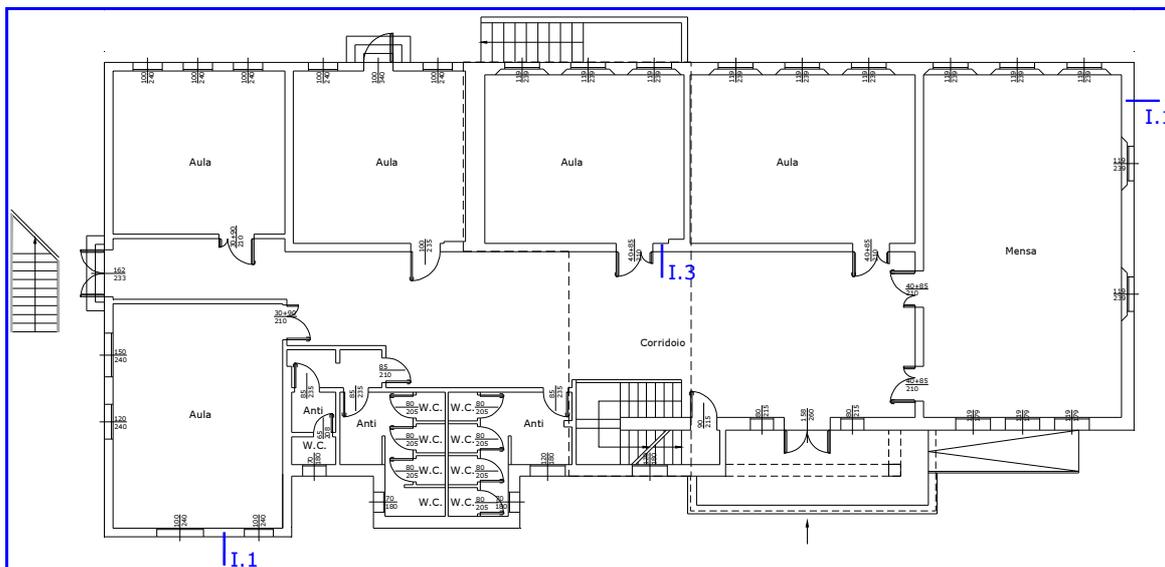
Schema ubicazione ispezioni – Pianta Piano Terra

- Muratura perimetrale Piano Terra;
- Tramezzatura interna Piano Terra;
- Tramezzatura interna Piano Primo;
- Trave Piano Primo;
- Pilastro Piano primo.
